# **Wpływ kwasów organicznych na strukturę betonów do silosów na kiszonki**

Krzysztof Wiśniewski, Joanna Witkowska-Dobrev,  
Wydział Budownictwa i Inżynierii Środowiska  
Katedra Mechaniki i Konstrukcji Betonowych SGGW

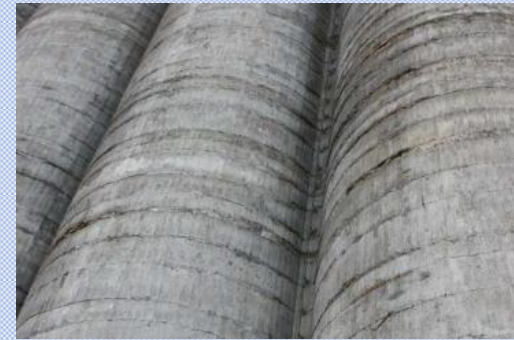
Widok pęknięć na połączeniach technologicznych przy betonowaniu

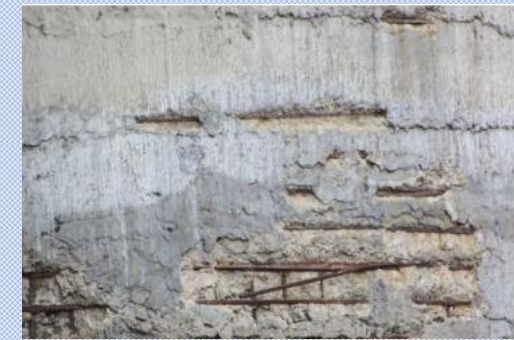
Widok korodującego betonu i zbrojenia

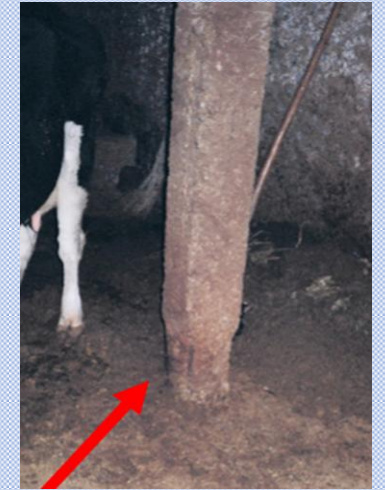
Korozja wywołana kwasami organicznymi w oborze na słupie żelbetowym

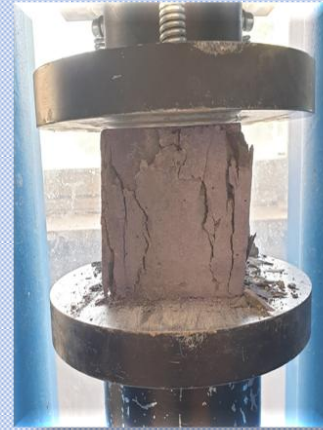
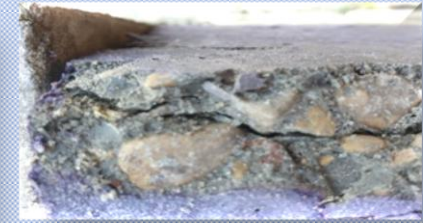
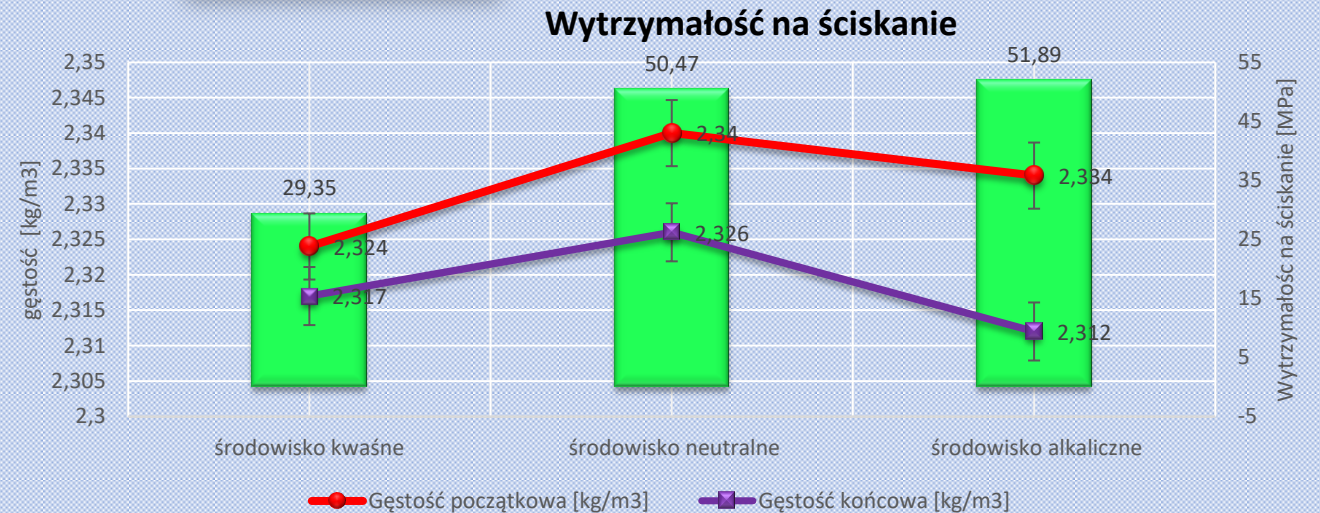
Zależność między wytrzymałością na ściskanie a gęstością analizowanej próbki przechowywanej w środowisku o różnym pH.

Średnia wytrzymałość na ściskanie próbek przechowywanych przez 270 dni w środowisku kwaśnym zmniejszyła się w stosunku do średniej wytrzymałości na ściskanie zmierzonej po 28 dniach (standard) o 23%, natomiast średnia wytrzymałość na ściskanie próbek przechowywanych w środowisku obojętnym i zasadowym dla 270 dni wzrosły odpowiednio o 25% i 35%. Odnotowany 23% spadek wytrzymałości na ściskanie próbek na bazie cementu portlandzkiego nie wydaje się wcale duży, ponieważ wyniki badań przedstawione przez Aiken, TA. pokazują, że po 56 dniach przechowywania spadek wytrzymałości na ściskanie może wynieść nawet 47% w stosunku do wytrzymałości standardowej w próbkach betonowych wykonanych z cementu portlandzkiego przechowywanych w kwasie octowym o stężeniu 0,52 mol/L (tu było 50 MPa).

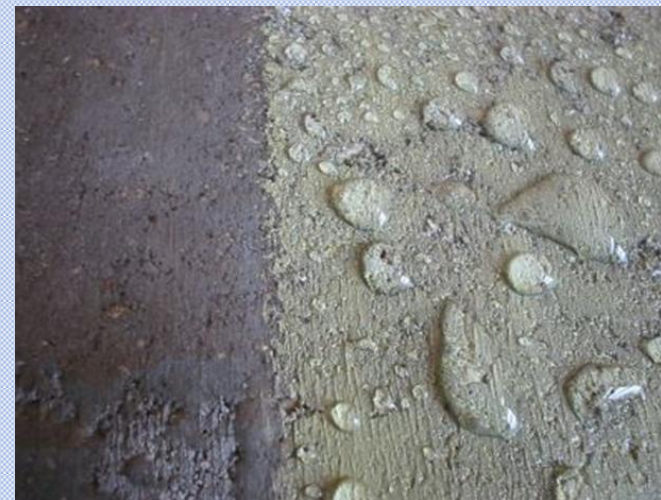
Ochrona powierzchniowa wykonana za pomocą powłoki ochronnej

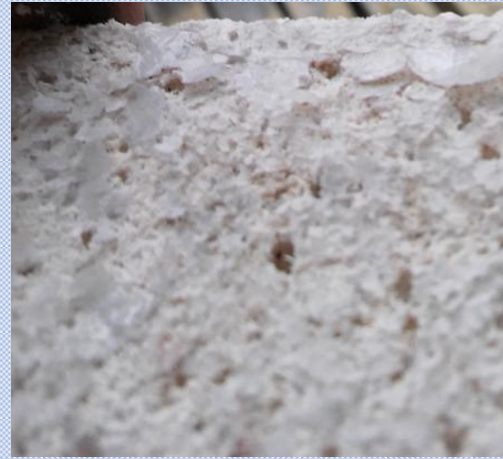
Powierzchnia próbki zabezpieczanej szkłem wodnym – widoczne odspojone „łuski”

Jako znacznie mniej skuteczne okazało się wykonanie powłoki ochronnej ze **szkła wodnego**. Uzyskana wytrzymałość na zginanie była tylko w niewielkim stopniu wyższa niż w przypadku próbek bez jakiegokolwiek ochrony powierzchniowej – 10 % poprawa wytrzymałości, a ocena wizualna nie pozwalała jednoznacznie wykazać widocznych różnic pomiędzy tymi seriami – grubość warstwy korozji bardzo zbliżona.

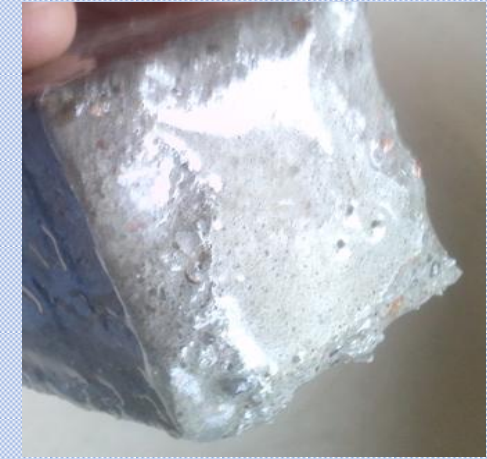
Warstwa ochrony powierzchniowej wykonana z żywicy epoksydowej widoczna na powierzchni próbki

Opierając się na powyższej ocenie skuteczność poszczególnych metod, zauważalnie najlepszą, wśród stosowanych metodą ochrony powierzchniowej jest **impregnacja żywicą Epidian-5 i utwardzaczem Z-1**. Uzyskano najwyższą wartość wytrzymałości betonu na ściskanie – poprawa wytrzymałości o 20% w stosunku do próbek niezabezpieczonych, a sama grubość produktów korozji była zauważalnie mniejsza niż w przypadku pozostałych serii – miejscami była ona niezauważalna.

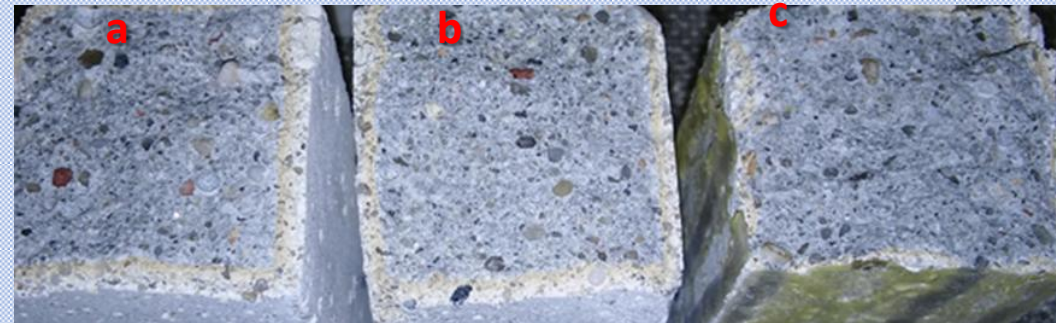
Próbki; od lewej: a-brak impregnacji, b-impregnacja szkłem wodnym, c-impregnacja żywicą epoksydową

Powyższe przedstawione zestawienie pozwala zauważyć, że pomimo tego, że próbki zaimpregnowane szkłem wodnym i brak impregnacji sprawiała, że próbki korodowały w podobnym stopniu na całej powierzchni – próbki zaimpregnowane żywicą w niektórych miejscach prawie zupełnie nie wykazywały warstwy korozji, a w innych miejscach można było zauważyć grubość niemalże taką jak w pozostałych seriach. W przypadku żywicy same uszkodzenia powłoki ochronnej i jej odspajanie, wiąże się ze znacznymi ubytkami masy próbki.

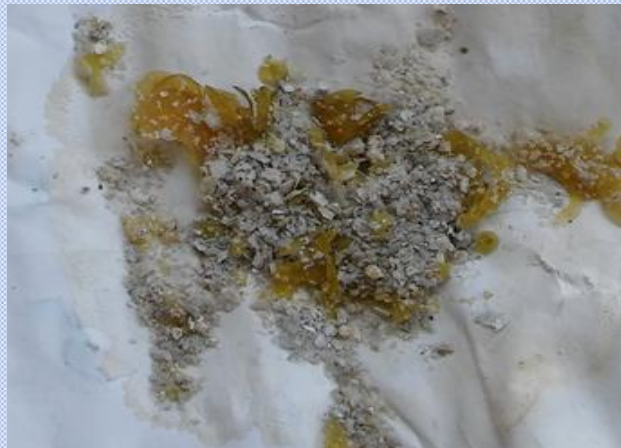
Odspojony osad, który został zebrany z dna pojemnika

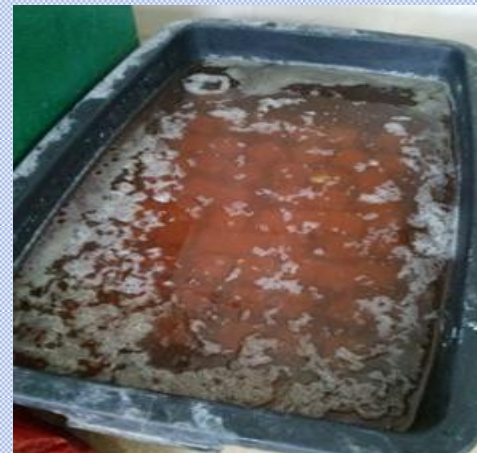
Piana i osad widoczna na powierzchni roztworu
